## Chariot aluminium à parois perforées

Chariot à linge perforé  
Départ usine **3 à 4 sem.**

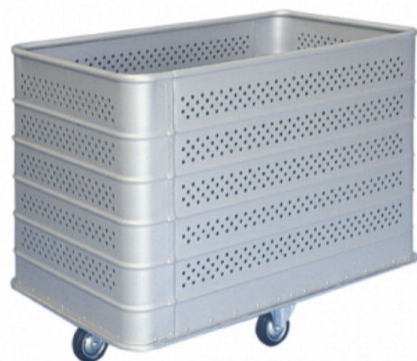
Chariot de transport à fond fixe, avec surfaces sans aspérités et parois nervurées.

Ce chariot a des perforations de Ø 10 mm sur les 4 parois du chariot, ce qui lui permet une évacuation plus efficace de l'humidité et de l'odeur.

Châssis de base solide et pare-chocs en alliage léger.

Matière : Alliage léger traité par oxydation anodique.

Nombre de roues : 2 fixes et 2 pivotantes, dispositif losange (1-2-1). Roues en caoutchouc non traçant et chapes en acier zingué.
