Fiche produit Millet-Culinor

ABRI BUS GENEVE

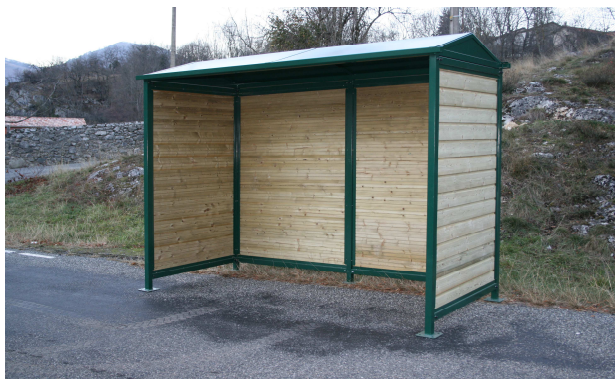
Conception ossature acier galvanisée et laquée epoxy et polyuréthane couleur vert 6005 ou 6009 ou marron 8017.

Habillage bois traité classeIV autoclave clin ep 20mm fond et cotés et 1 partie polycarbonate ep 6mm pour la visibilité ou 3 côtés entièrement bois.

Poteaux tube 50x50x2mm sur platines percées d13 à fixer au sol.

Gouttières avant et arrière et bardage descendant à 10cm du sol protégeant ainsi les usagers.

L. 3m x Prof. 1.57m x H. poteau 2.10m ou L. 6m x Prof. 1.57x H. poteau 2.10m.

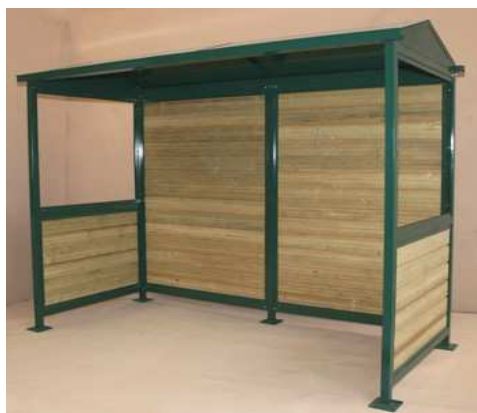
Modèle avec habillage bois
et fenêtres polycarbonate

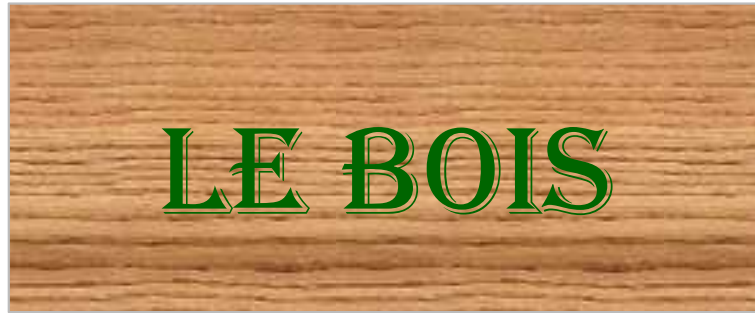
Le bois traité autoclave,

Même si il est imputrescible pour un certain temps, o, peut voir apparaître des phénomènes tout à fait naturels, et n'altérant pas la qualité du produit.
(Fissures et fentes - Moisissures etc....)

Le bois en séchant travaille de façon irrégulière en fonction de sa densité variable. Les éléments extérieurs (température, humidité de l'air, ensoleillement, ...) peuvent faire varier le séchage. Les fissures qui se forment alors n'altèrent en aucun cas la résistance mécanique du produit, ni ses propriétés statiques.
