Fiche produit Millet-Culinor

ABRI BUS BOIS OTTAWA

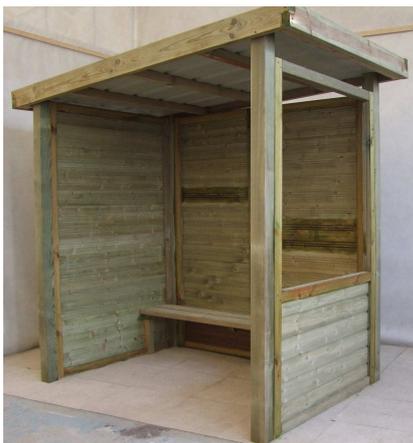
Abris voyageur en bois traité classe IV
Modèle 1 pente.

*Fenetre (présentée sur la photo ci
dessous)

Modele avec une fenetre avant et
banquette assise

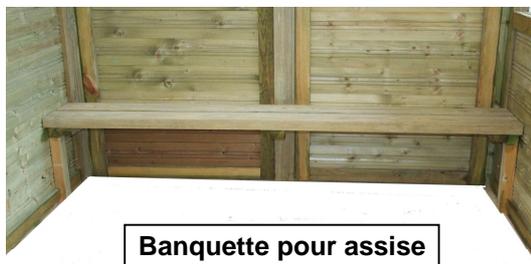
Banquette fournie en section
145x46mm - H. 0,45m, à fixer au sol
par équerres galvanisées et spits.

Banquette pour assise

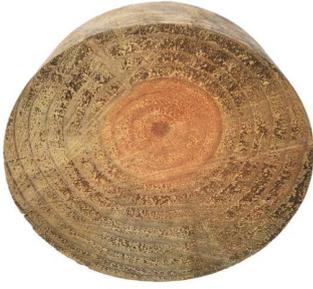
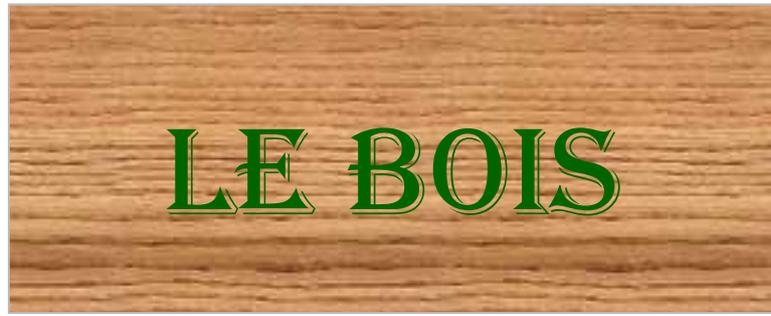
Le bois traité autoclave,

Même si il est imputrescible pour un certain temps, on peut voir apparaître des phénomènes tout à fait naturels, et n'altérant pas la qualité du produit.

(Fissures et fentes - Moisissures etc....)

Le bois en séchant travaille de façon irrégulière en fonction de sa densité variable. Les éléments extérieurs (température, humidité de l'air, ensoleillement, ...) peuvent faire varier le séchage. Les fissures qui se forment alors n'altèrent en aucun cas la résistance mécanique du produit, ni ses propriétés statiques.
